- Situation
- Historique
- Caractéristiques
- Concepteurs
- Construction
- Point de vue
- Maintenance

L'autoroute A9, traverse le Rhône à proximité du village de Riddes, à quelques centaines de mètres des zones habitées. Cette situation particulière exige un ouvrage sobre, intégré à son site et engendrant un minimum de nuisances sonores : le pont de Riddes.

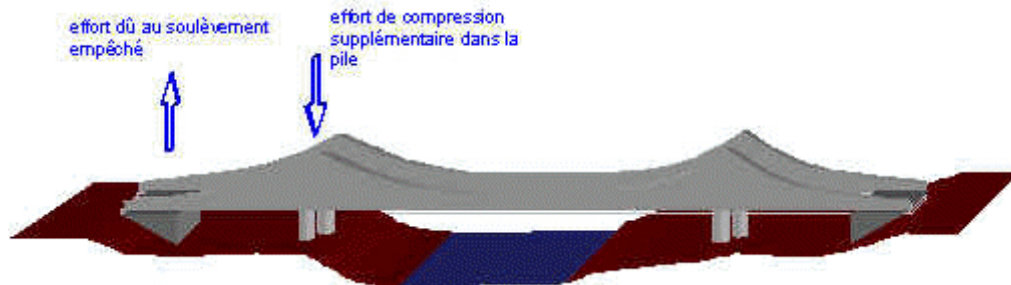
Pour résoudre ce problème, les culées n'ont pas ici leur fonction habituelle qui est de supporter le tablier mais sont conçues pour empêcher tout soulèvement des extrémités du pont. Voilà donc le système adopté :

Chaque pont repose sur deux piles constituées de deux fûts de 2 mètres de diamètres, qui reprennent toutes les charges de l'ouvrage. A cause du système statique choisi, les piles reprennent en plus des efforts de compression supplémentaires dus au soulèvement du pont, empêché par les blocages aux culées.

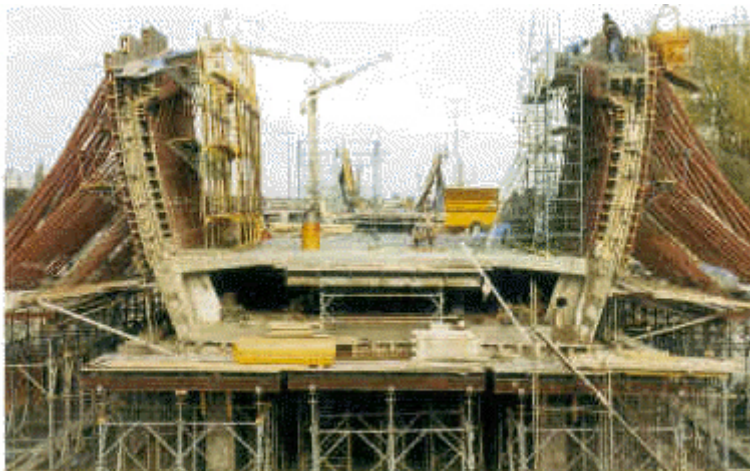
Le tablier a été réalisé par encorbellement, par étapes de 3,50 mètres par semaine. Il a fallu tout d'abord réaliser, par cintrage, le tablier sur une longueur de 27 mètres au droit des 2 piles de chaque pont. Puis en partant de cette base, la construction a progressé de manière symétrique de chaque côté des piles pour rejoindre les culées et la partie centrale du pont qui constitue une articulation. Cet avancement s'est effectué à l'aide d'un chariot mobile suspendu au-dessous du tablier et déplacé chaque semaine. Chaque étape englobait en outre le tirage et la mise sous tension des câbles de précontrainte, situés dans les 2 poutres latérales en auge.

cintrage sur pile

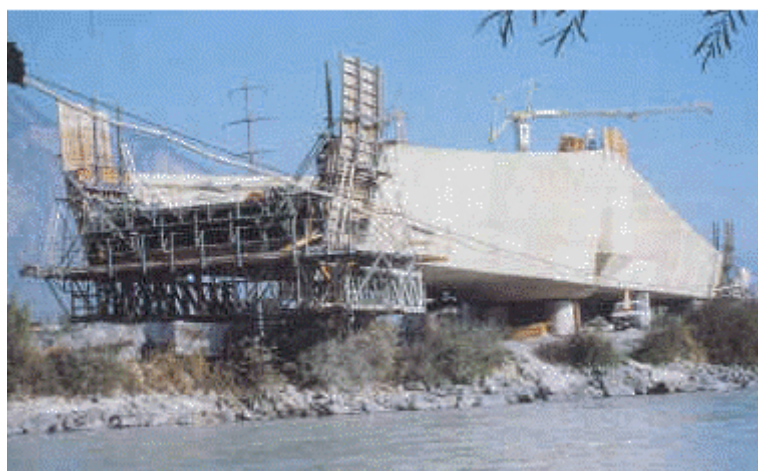
avancement par encorbellement

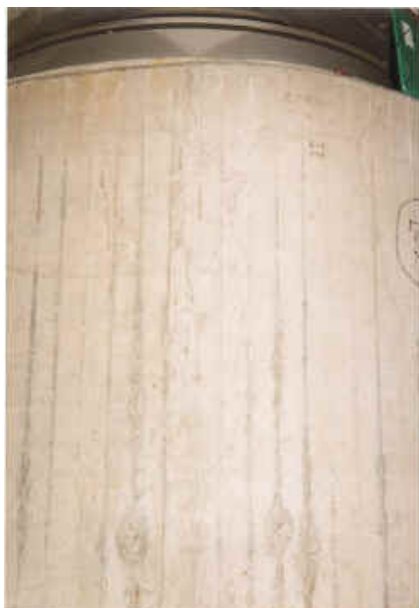
Lors d'une inspection en 1994, on a constaté la présence de nombreuses fissures au sommet des piles, comme la photo et le graphique suivants le montre.

La raison de cette dégradation est l'absence, dans la partie supérieure de la pile, d'une armature de frettage adéquate. En effet l'armature pour reprendre les tractions horizontales provoquées par l'introduction de la réaction d'appui est nettement trop faible.

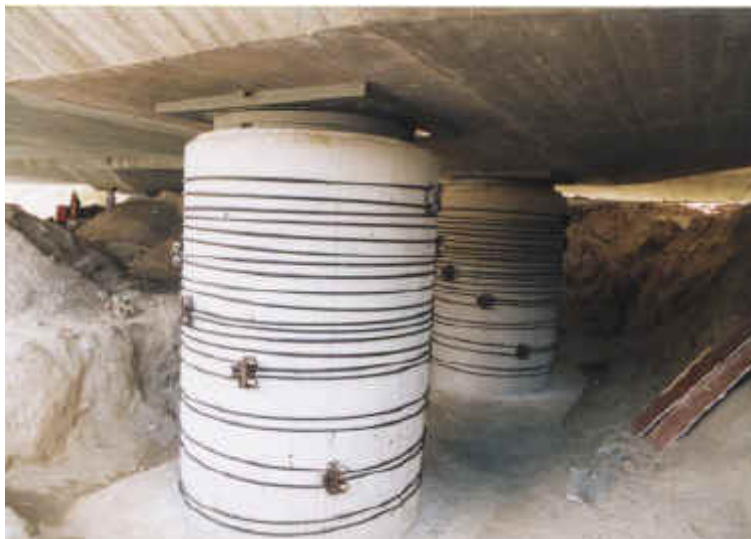
La solution pour renforcer les piles a été de les entourer de câbles précontraints afin d'assurer un frettage de l'extérieur. Finalement, on a remis une couche de béton de 15 centimètres qui constitue l'enrobage et la protection des câbles contre la corrosion.

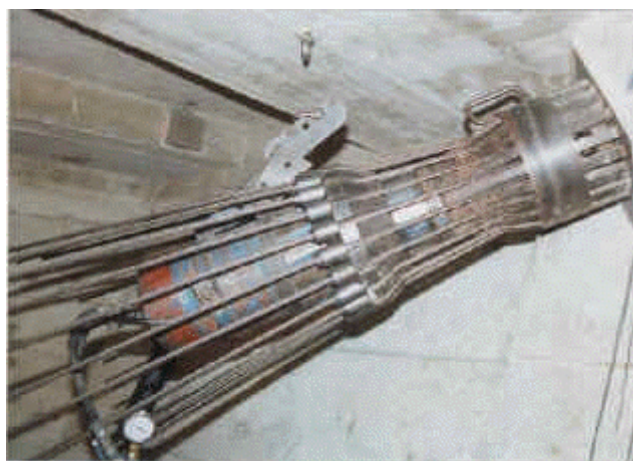
On peut voir sur le graphique de l'évolution des déformations sur l'articulation centrale que cette précontrainte additionnelle a permis de relever les deux ponts de 71 mm resp. 73 mm. Les travaux ont été effectués en 1988.

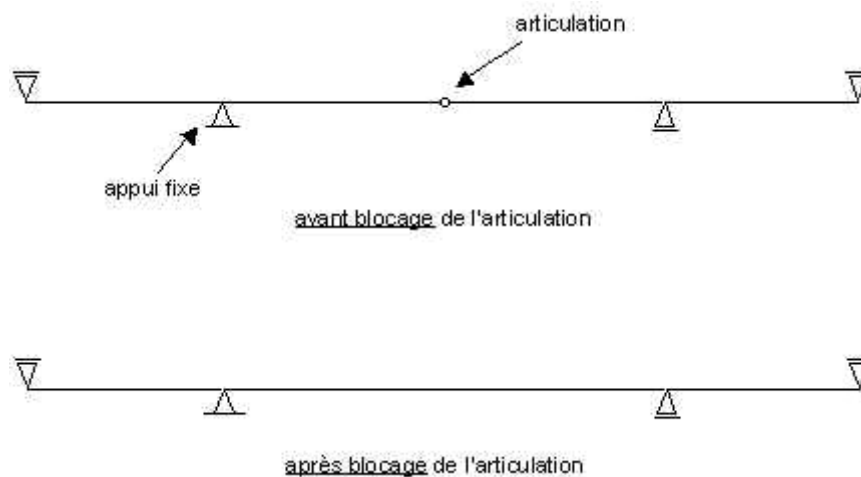
Si la précontrainte additionnelle ne devait pas stabiliser les déformations, il pourrait être envisagé de bloquer l'articulation centrale (comme le montre la figure ci-dessous). Le projet initial ne comportait pas d'articulation. Celle-ci a été imposée par l'expert.

Le blocage de l'articulation apporterait les avantages suivants :

- soulèvement de l'articulation sous l'influence favorable de la précontrainte extérieure placée sur la partie inférieure du caisson
- diminution des déformations, partiellement irréversibles, dues aux gradients de température de 60% ; de 1993 à 1998 la variation moyenne de la déformation été-hiver était de 41 mm pour le pont sud resp. 49 mm pour le pont nord
- diminution de la déformation due aux charges du trafic routier d'environ 45%

Pour ce faire, il est prévu de disposer des câbles de précontrainte rectilignes au bas du caisson.
